## SCHEDA TECNICA

<b>Oggetto:</b>	Bareggio (MI) - Chiesa di S. Maria alla Brughiera
<b>Proprietà</b>	ecclesiastica
<b>Autore:</b>	ignoto
<b>Data:</b>	1482 edicola (ampliata nel XVII sec.)

ALLEGATO ALLA SCHEDA TECNICA DI RESTAURO

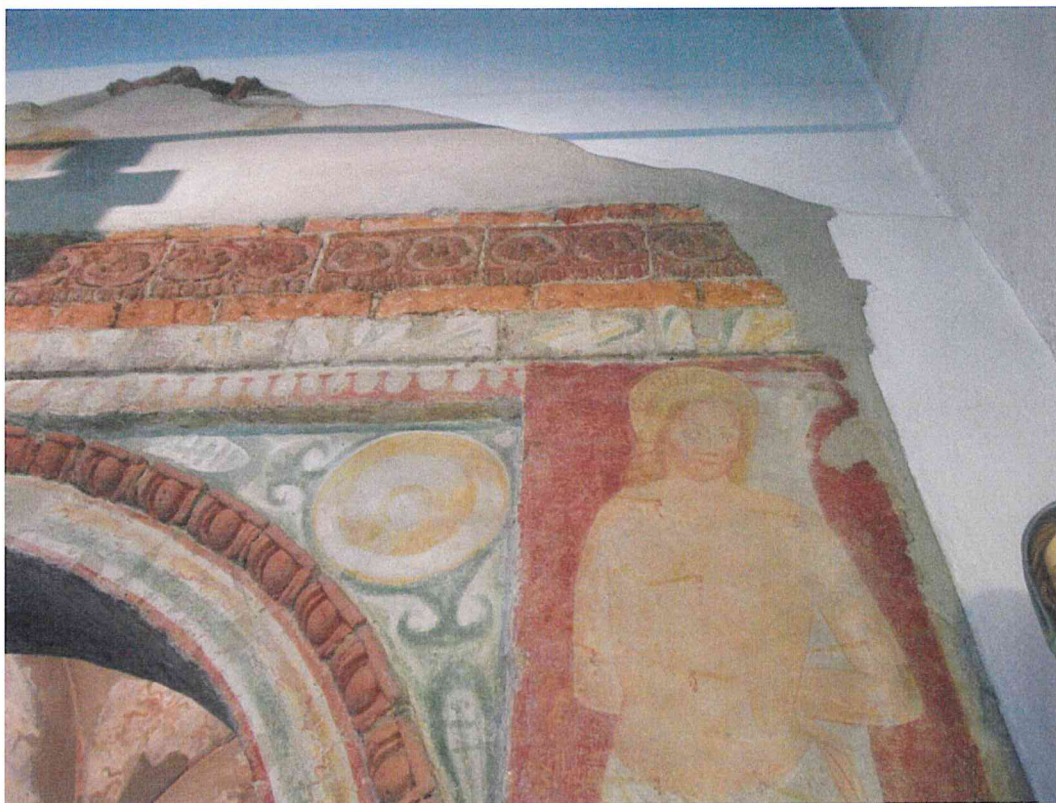
Parte del fronte interno dell'edicola originaria.

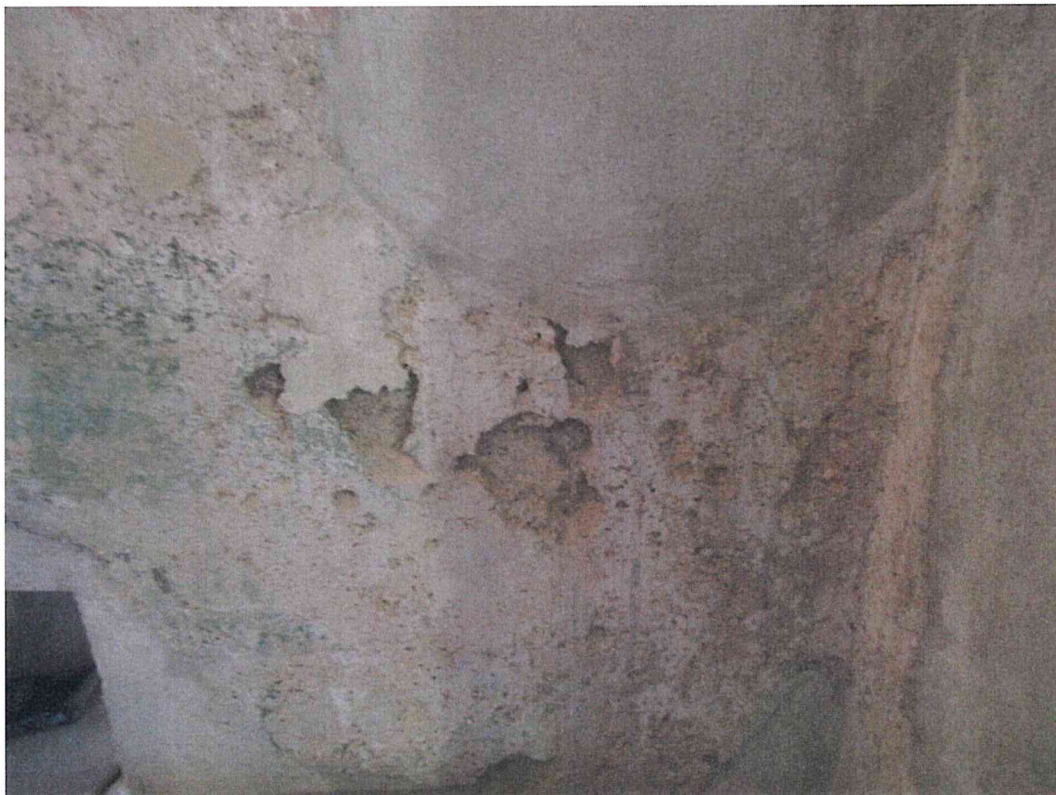
Disgregazione localizzata degli strati preparatori di supporto alla pellicola pittorica.

preconsolidamento localizzato	acqua di calce e/o nanocalce
eliminazione sali solubili	acqua distillata
pulitura	a secco con pennelli di setola morbida; a solvente (eventuale)
rimozione stuccature (eventuale)	bisturi, punte e scalpelli
stuccatura	strato di profondità: calce idraulica e carica inerte strato di finitura: calce aerea e carica inerte variabile in cromia e granulometria
integrazione pittorica	acquerello

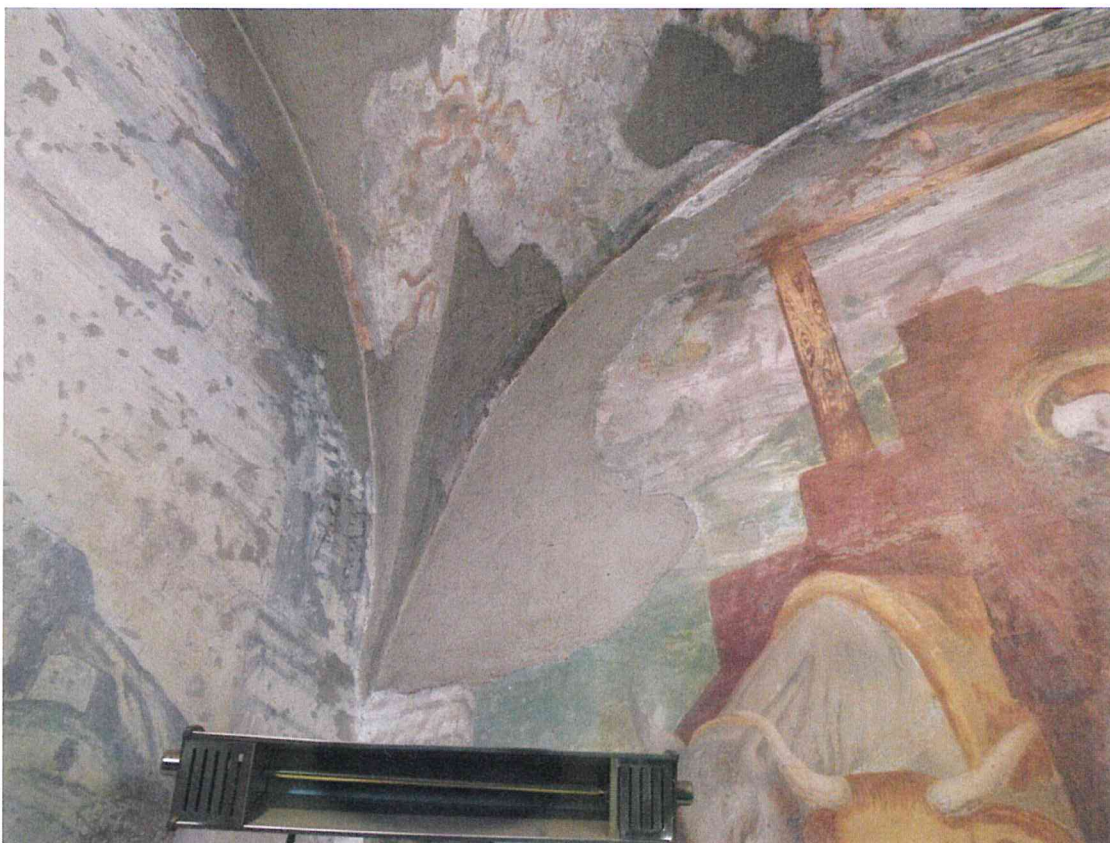
Lacune realizzate dal restauratore D. Antonio Tripodi durante l'intervento degli anni '80.

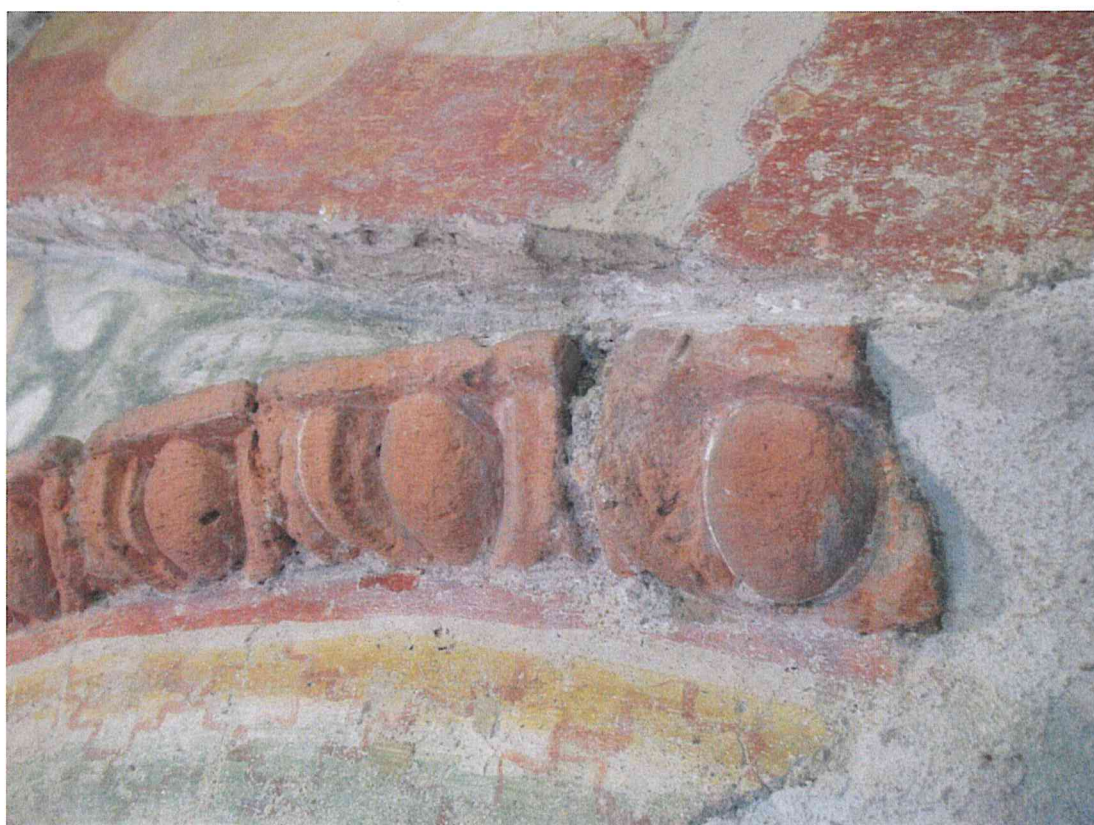
Particolare degli elementi in terracotta dell'arco interno.

preconsolidamento (eventuale)	resina etilsilicatica tipo RC70 (materia attiva 70%, residuo secco 20.5%, ecc.)
trattamento biocida	sali di ammonio quaternario
pulitura	terrecotte: a secco con pennelli di setola morbida; laterizi: lavaggio con acqua a pressione di rete.
stuccatura fughe	impasto di malta di calce simile all'esistente
stuccatura	impasto di malta di calce simile ai laterizi
trattamento protettivo	resina polimetilsilossanica tipo silirain 50 (residuo secco 4%, materia attiva 5%, ecc.)
