PROGETTO DEFINITIVO - ESECUTIVO

LA CIRIBACCOLA DEI MILANESI. DIAGNOSI, RESTAURO, CONSERVAZIONE E MANUTENZIONE DELLA TRECENTESCA TORRE NOLARE DELL'ABBAZIA CISTERCENSE DI MILANO

Tavola n.: **RD.01**

Oggetto: **DEGRADO E QUADRO FESSURATIVO**

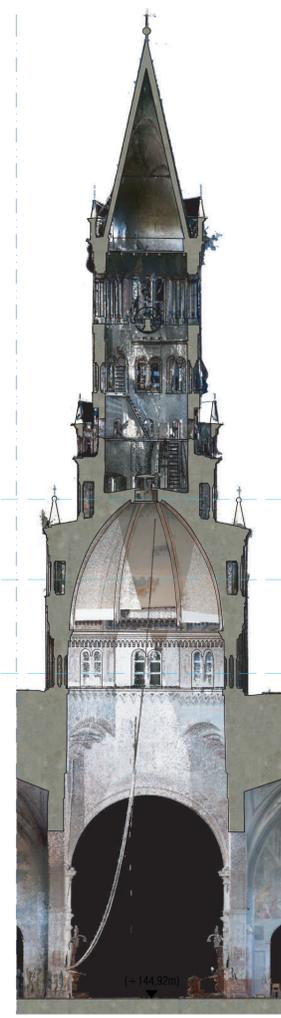
SEZIONE AA scala 1:200

Quasi tutte le colonne sono in pietra metamorfica tipo marmo di Crevola, mentre i capitelli in gran parte sostituiti, si presentano di diversi materiali, tra cui pietra d'Angera, graniti e pietre calcaree
