MONASTERO DI S. MARIA DI CHIARAVALLE
Via Sant' Arialdo 102, 20139 - Milano (MI)

PROGETTO DEFINITIVO - ESECUTIVO

Tavola n. :
RD.02

Oggetto:
DEGRADO E QUADRO FESSURATIVO

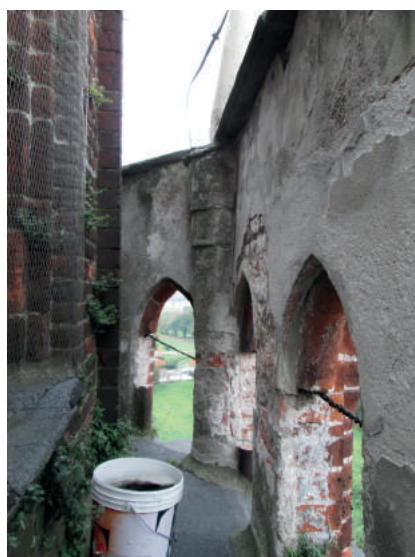
CAMPATA 1-2 - Mancanza di elementi laterizi (semicircolari); distacco e cadute di intonaco

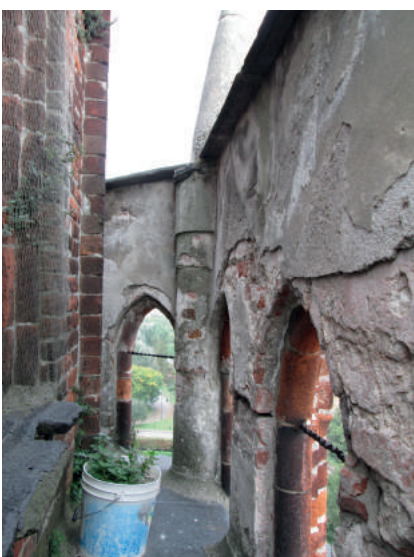
CAMPATA 3-4 - Al di sotto dell'intonaco ad impatto grigio, si intravede un intonaco con tinta rosa simile a quello ancora presente in tracce sugli sfondati delle archetti pensili

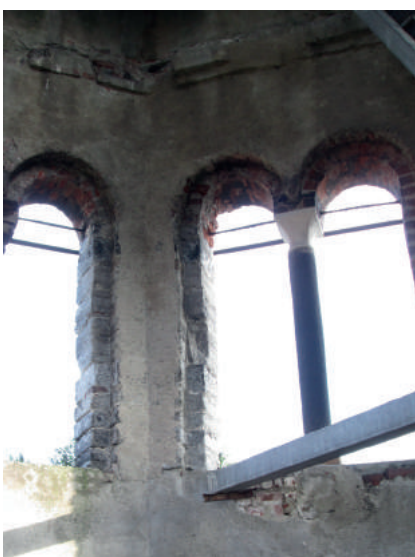
BIFORA 2 - nuovo capitello RMM - RMM

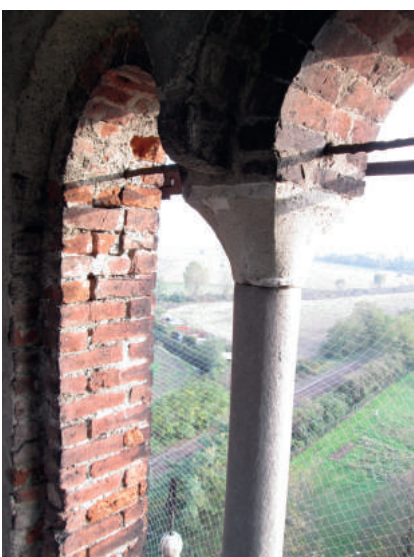
BIFORA 3 - nuovi capitello e colonna RMM - RMM

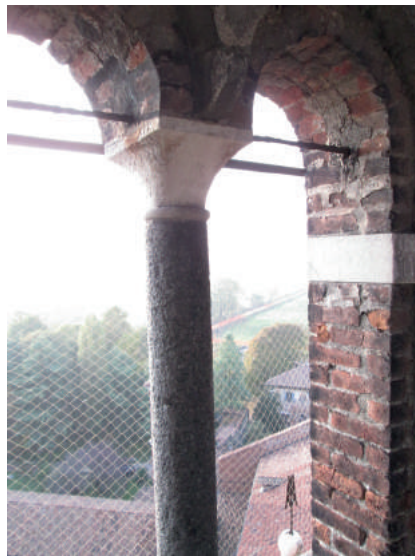
BIFORA 6 - nuovo capitello RMM - RMM

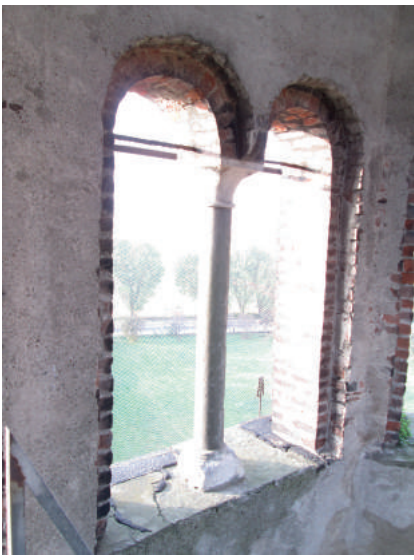
BIFORA 8 - capitello nuovo RMM - RMM
