PROGETTO DEFINITIVO - ESECUTIVO

Tavola n. :
RD.03

Oggetto:
DEGRADO E QUADRO FESSURATIVO

LA CRIBIACCOLA DEI MILANESI. DIAGNOSI, RESTAURO, CONSERVAZIONE E MANUTENZIONE DELLA TRECENTESCA TORRE NOLARE DELL'ABBZIA CISTERCENSE DI MILANO

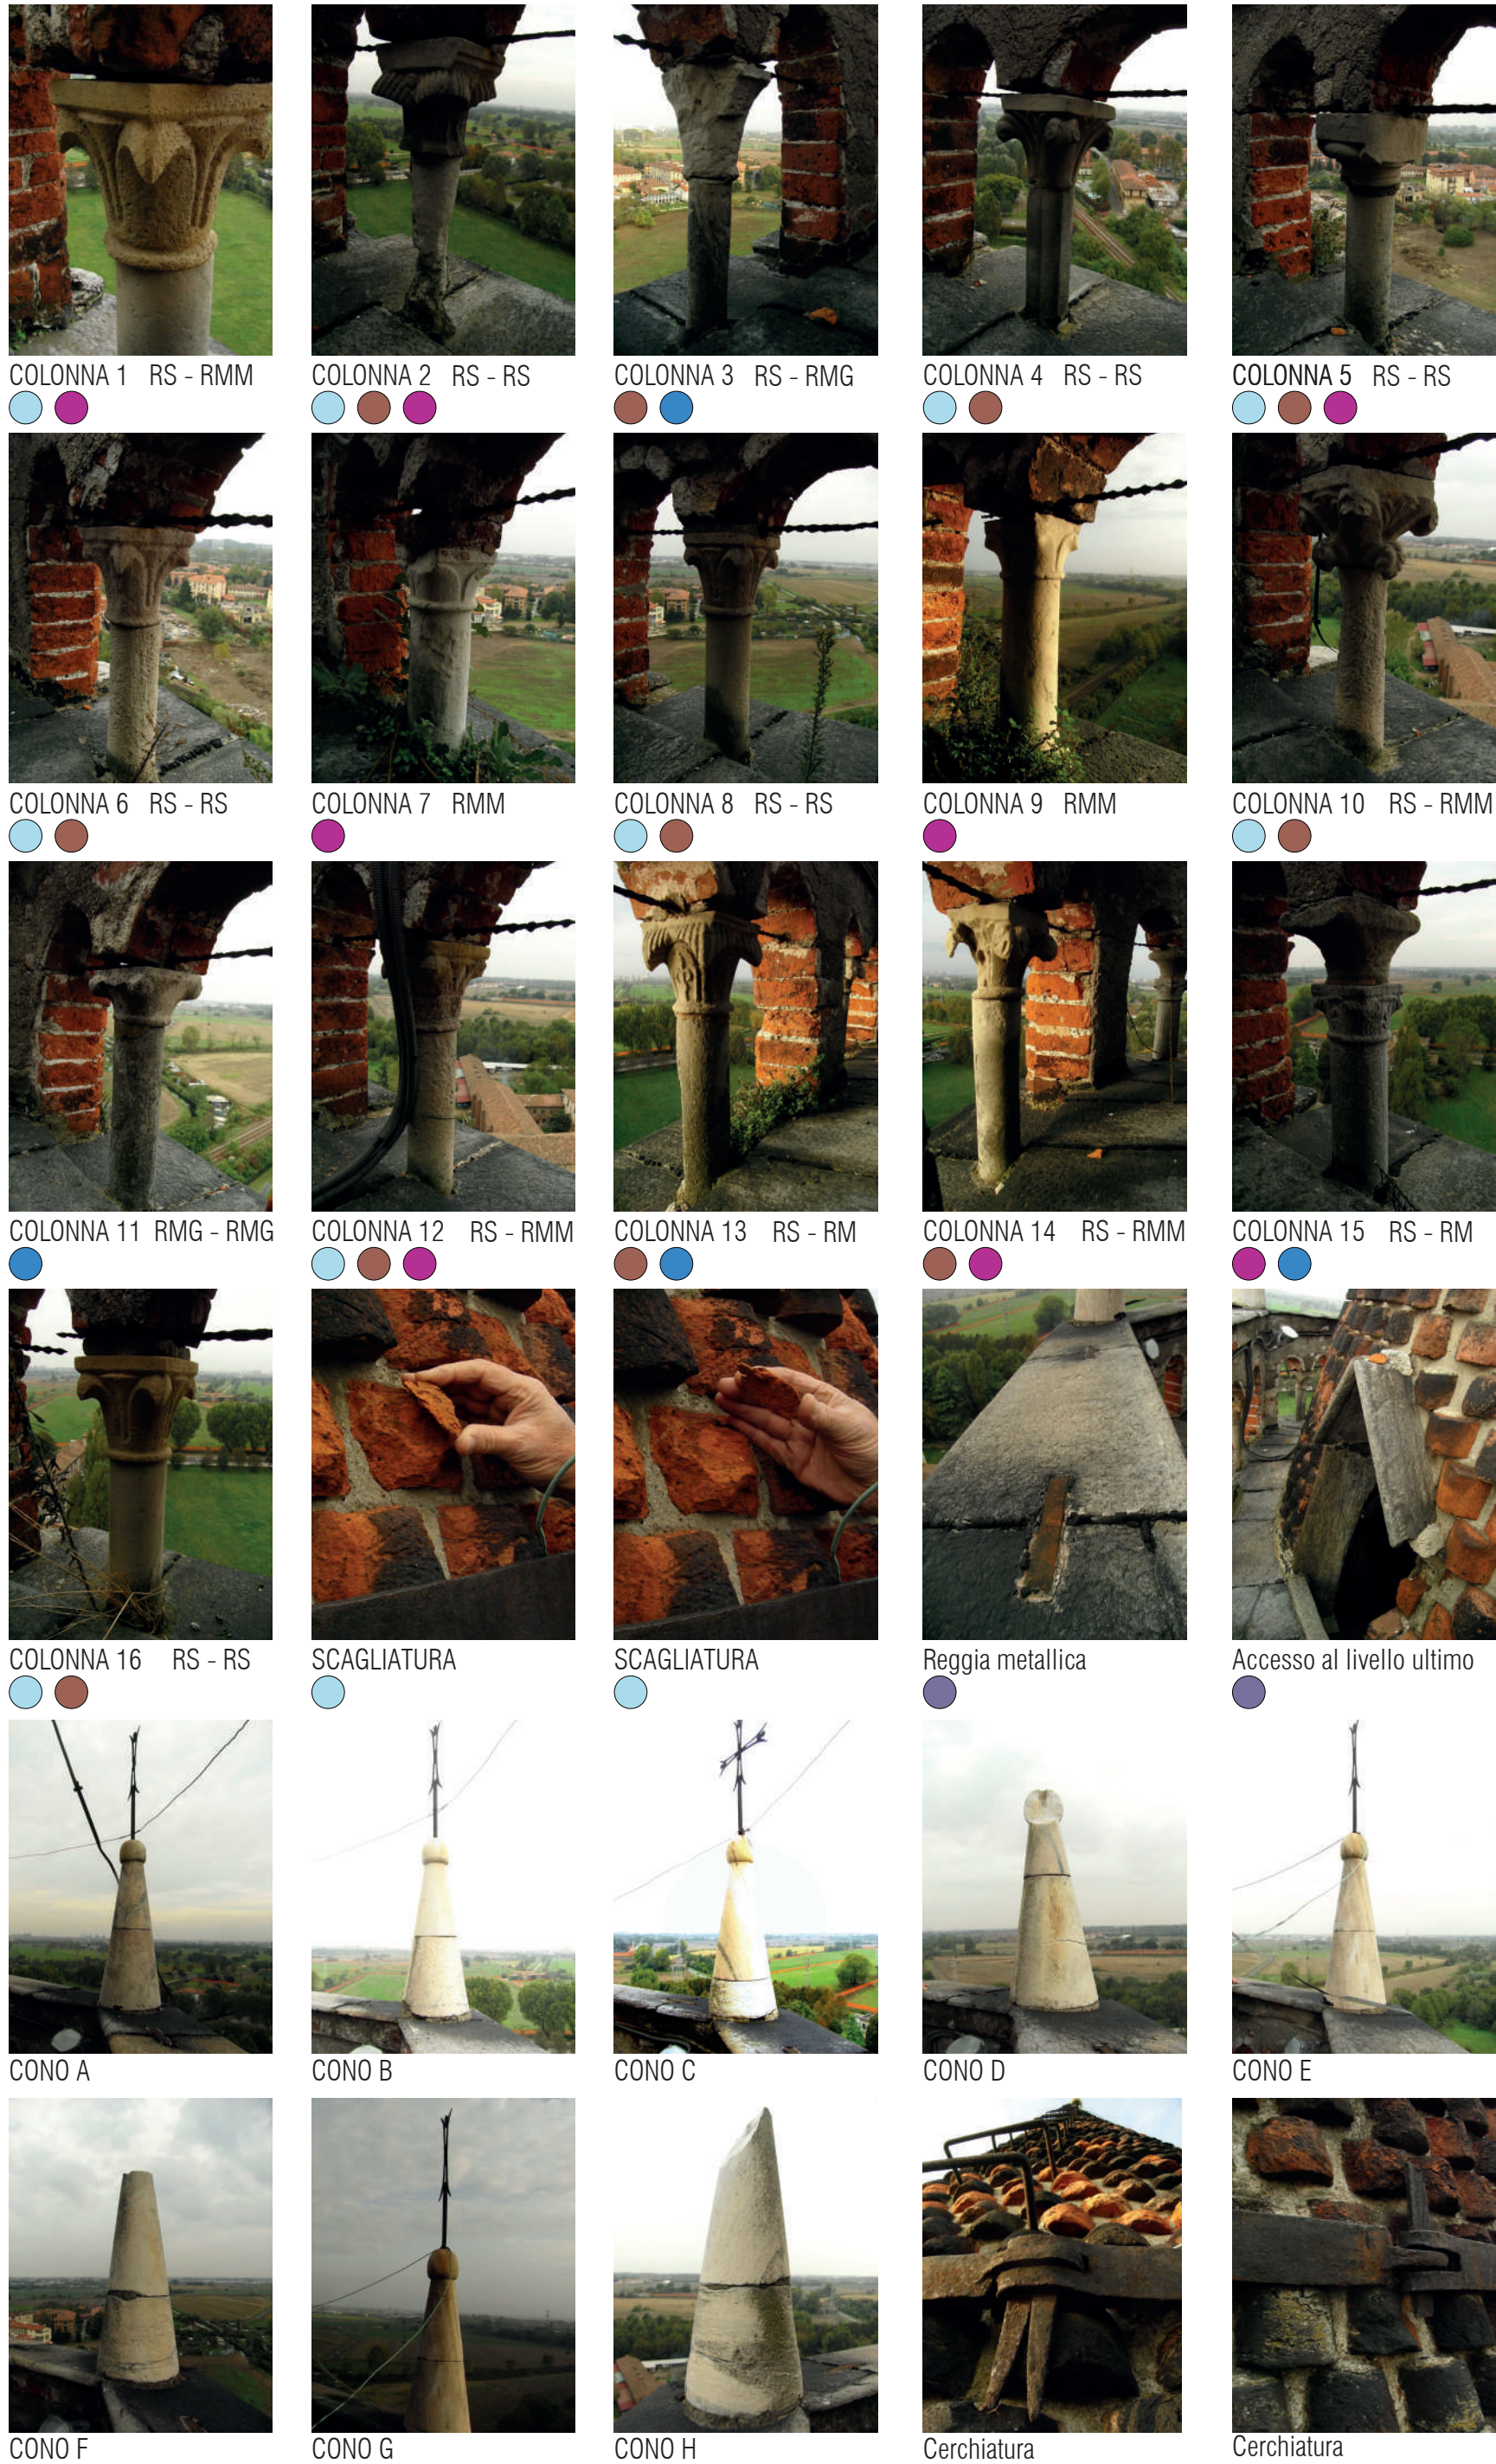
Tutti i coni sono in marmo di Candoglia e sono realizzati con due elementi separati a tronco di cono con sommitale palla. La giunzione tra le due parti e tra la base e la balaustra avviene con perni metallici. Gli elementi sono fessurati e rotti (per fulmini) e le giunzioni sono prive di stuccatura e sigillatura.
