PROGETTO DEFINITIVO - ESECUTIVO

Tavola n. :
RD.03

Oggetto:
DEGRADO E QUADRO FESSURATIVO

LA CRIBIACCOLA DEI MILANESI. DIAGNOSI, RESTAURO, CONSERVAZIONE E MANUTENZIONE DELLA TRECENTESCA TORRE NOLARE DELL'ABBZIA CISTERCENSE DI MILANO

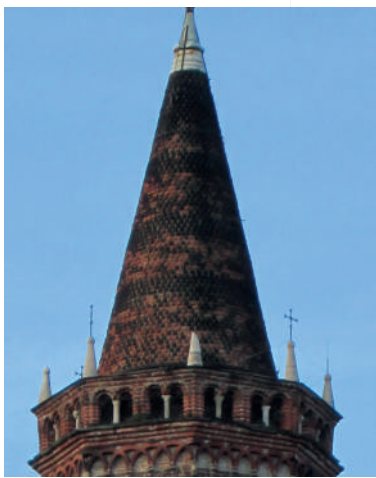
PIANTA 7 (+188.30m)

Tutti i coni sono in marmo di Candoglia e sono realizzati con due elementi separati a tronco di cono con sommitale palla. La giunzione tra le due parti e tra la base e la balaustra avviene con perni metallici. Gli elementi sono fessurati e rotti (per fulmini) e le giunzioni sono prive di stuccatura e sigillatura.
