#### INDICAZIONI PER LA LETTURA DELLA TAVOLA

L'elaborato grafico rappresenta i degradi rilevati e gli interventi previsti sulle diverse superfici dei prospetti dell'edificio. All'interno dei *call-out*, i codici alfanumerici indicano, in relazione al sistema di codifica riportato in legenda:

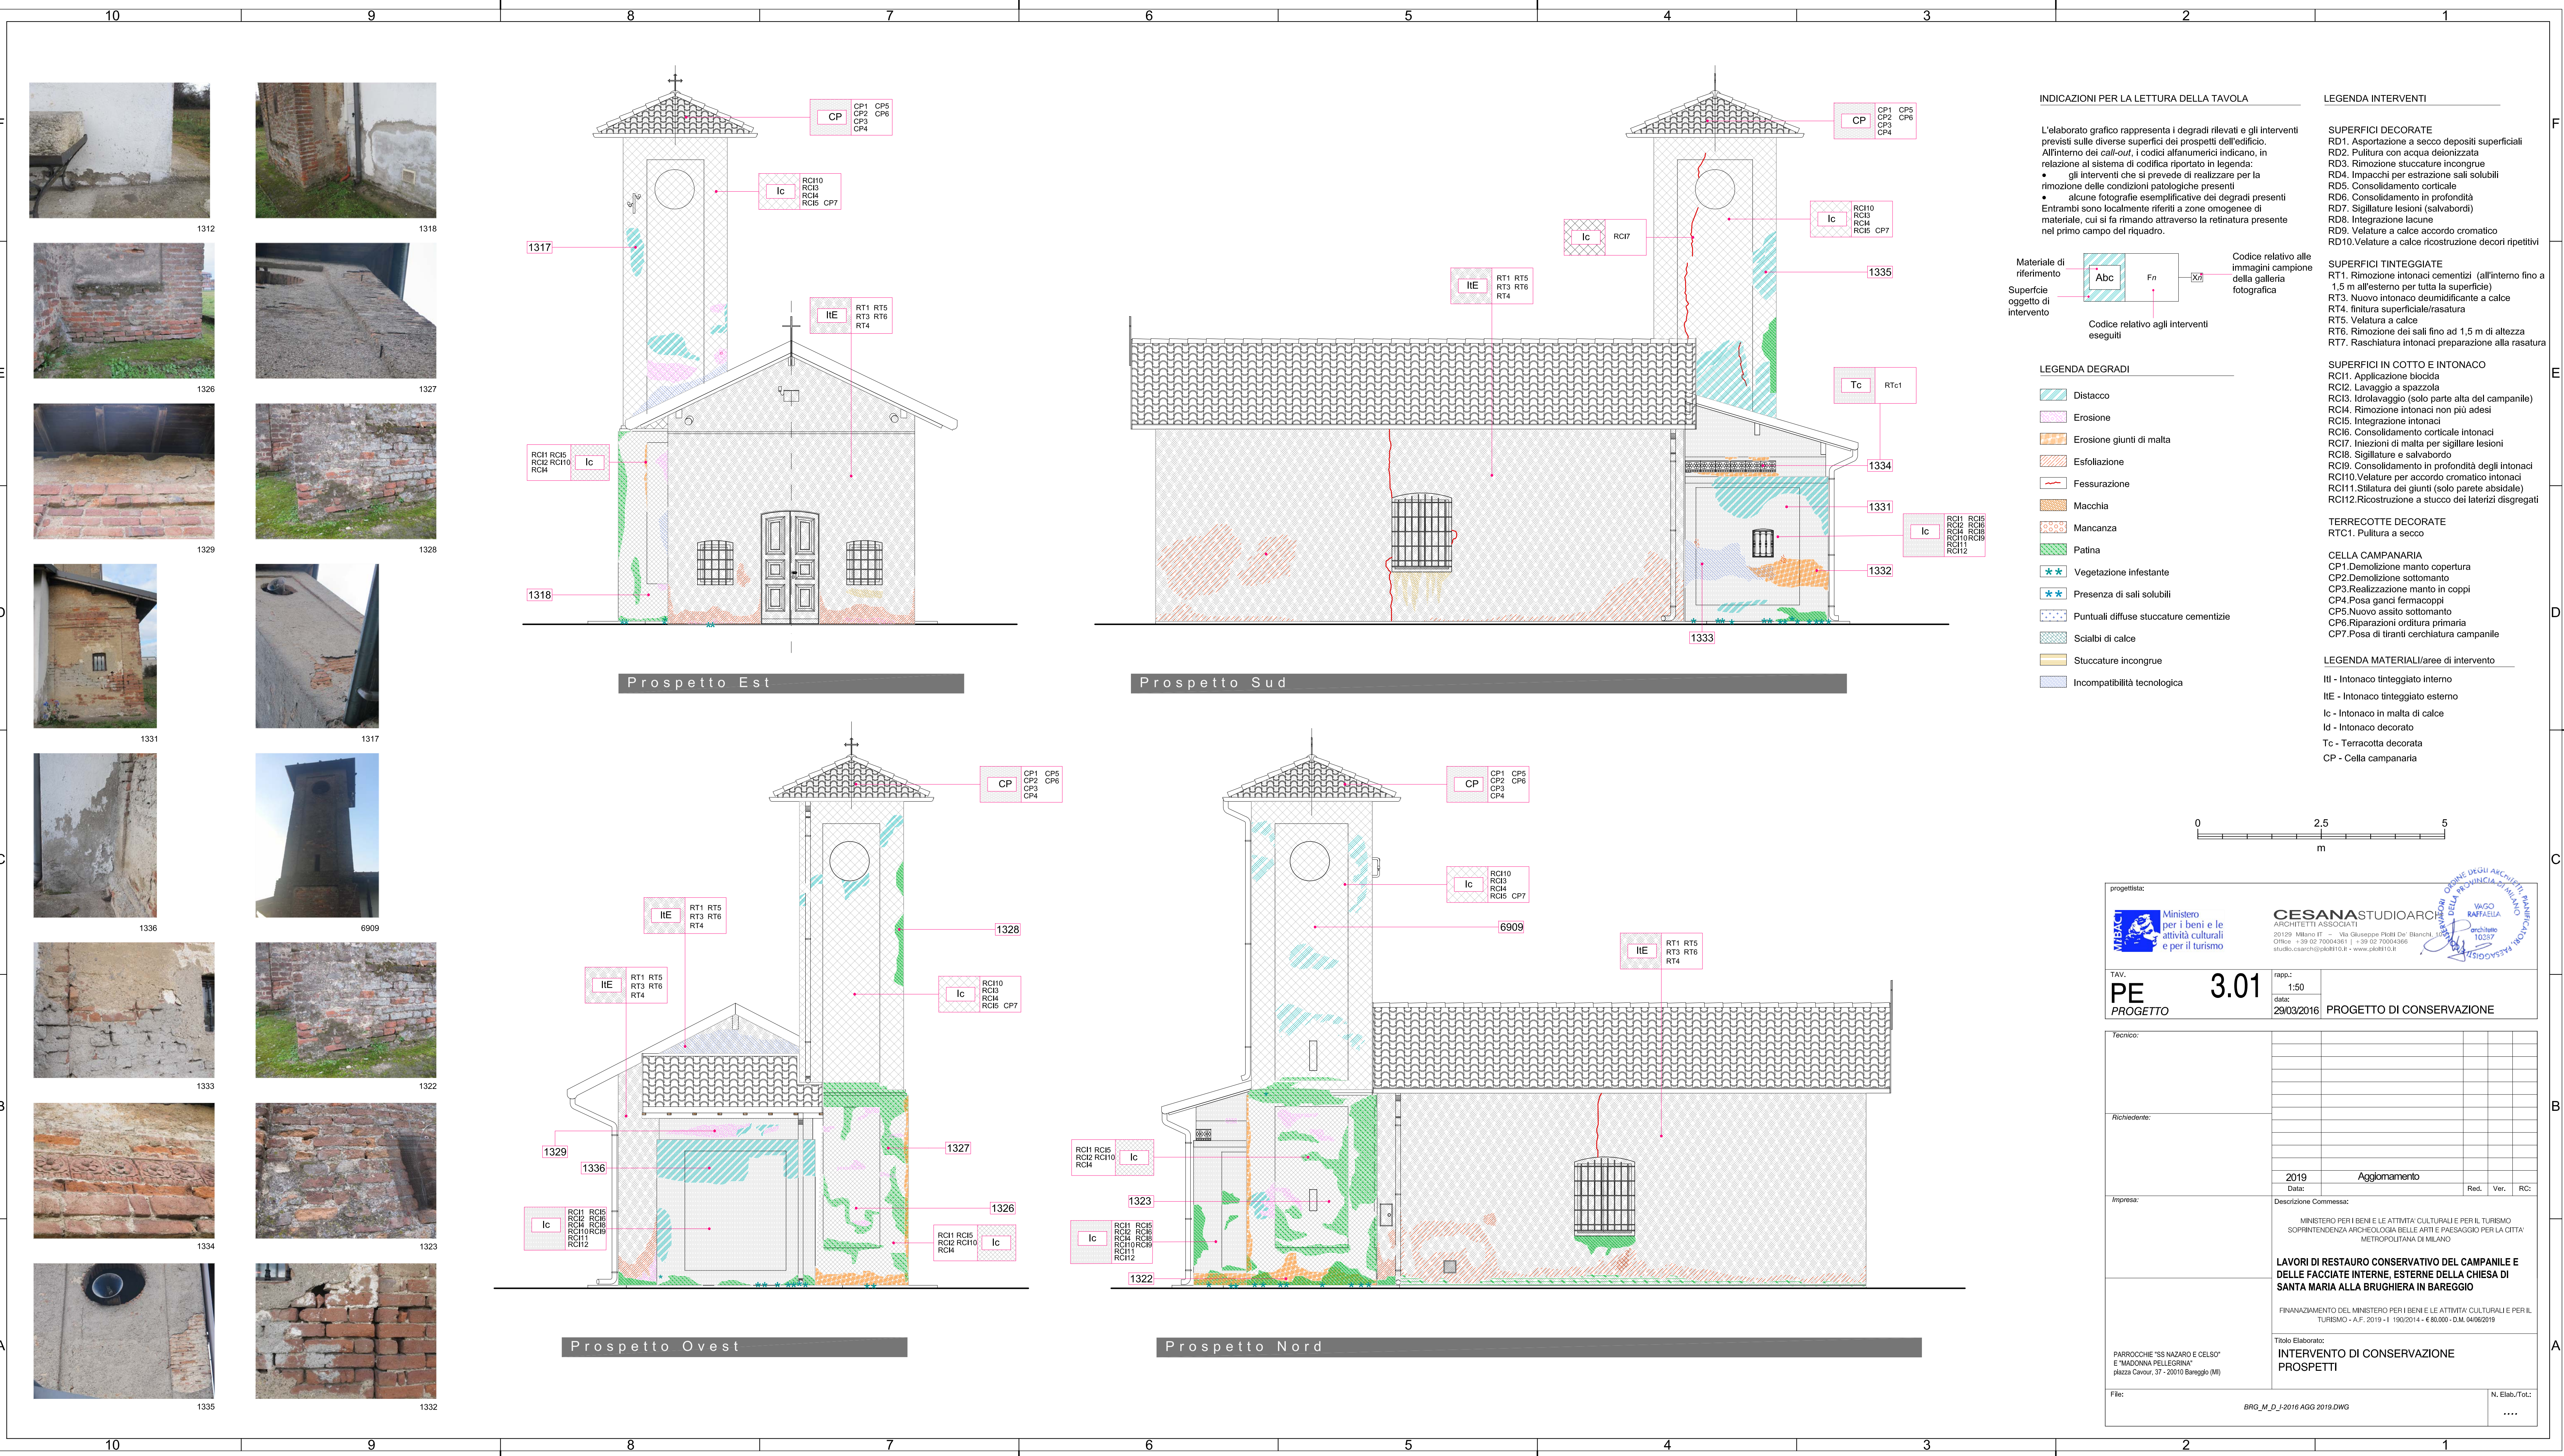
- gli interventi che si prevede di realizzare per la rimozione delle condizioni patologiche presenti
- alcune fotografie esemplificative dei degradi presenti

Entrambi sono localmente riferiti a zone omogenee di materiale, cui si fa rimando attraverso la retinatura presente nel primo campo del riquadro.
