## MONASTERO DI S. MARIA DI CHIARAVALLE Via Sant' Arialdo 102, 20139 - Milano (MI)

# PROGETTO DEFINITIVO - ESECUTIVO

Elaborato n.: E.04

Oggetto: RELAZIONE INTERPRETATIVA DELLA DIAGNOSTICA

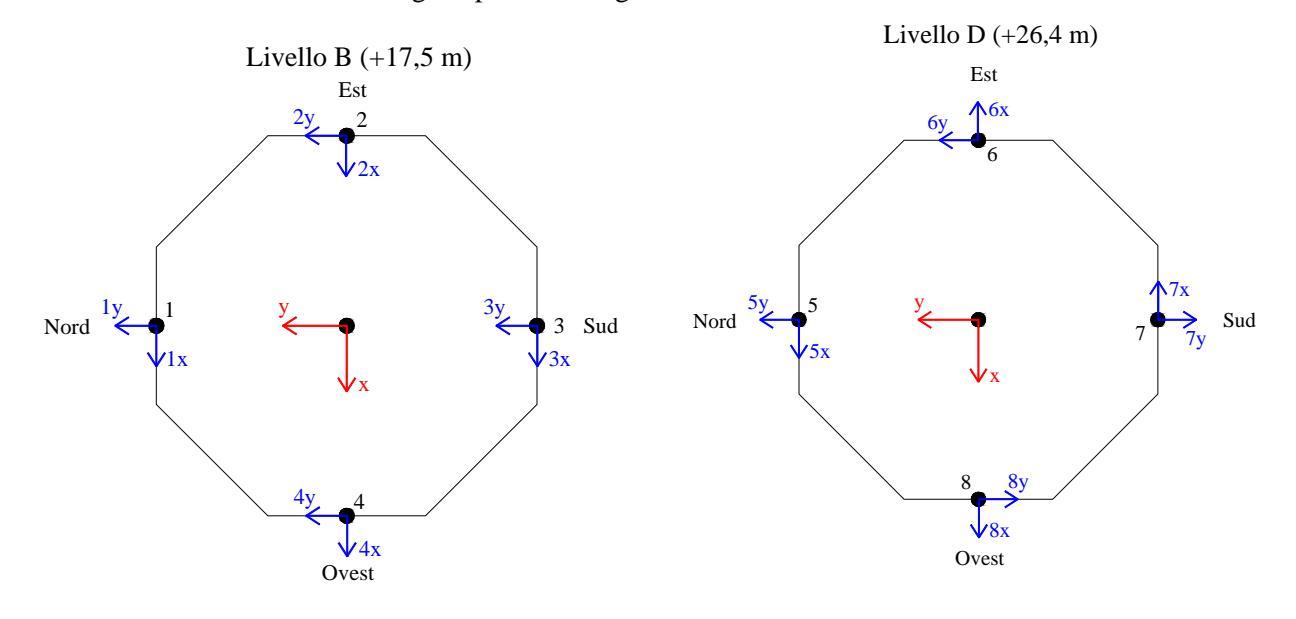
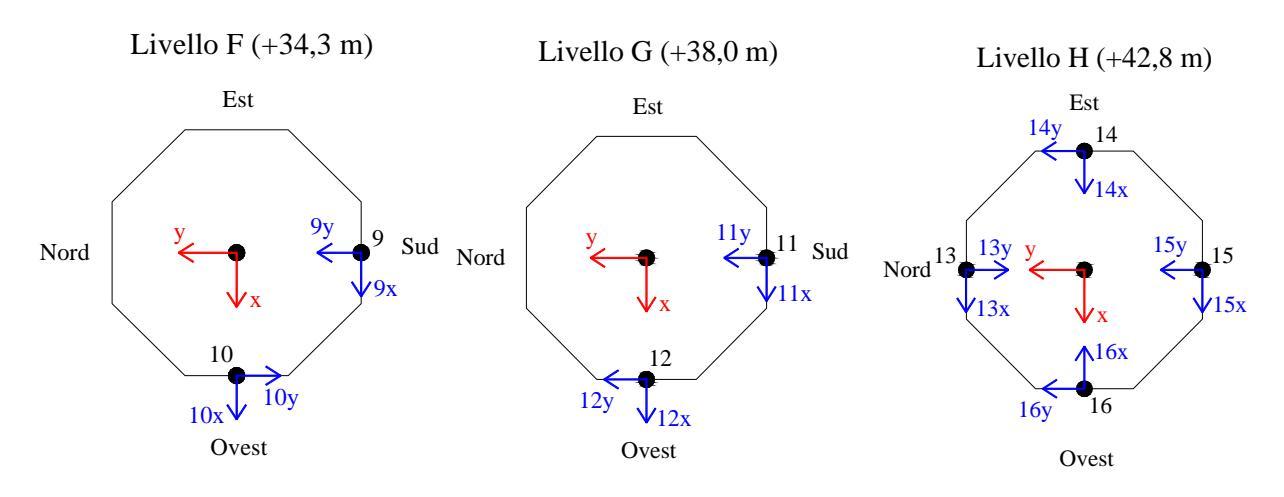
Sono stati monitorati complessivamente n. 34 punti ai diversi livelli della Torre Nolare, come schematicamente illustrato nei disegni riportati di seguito:

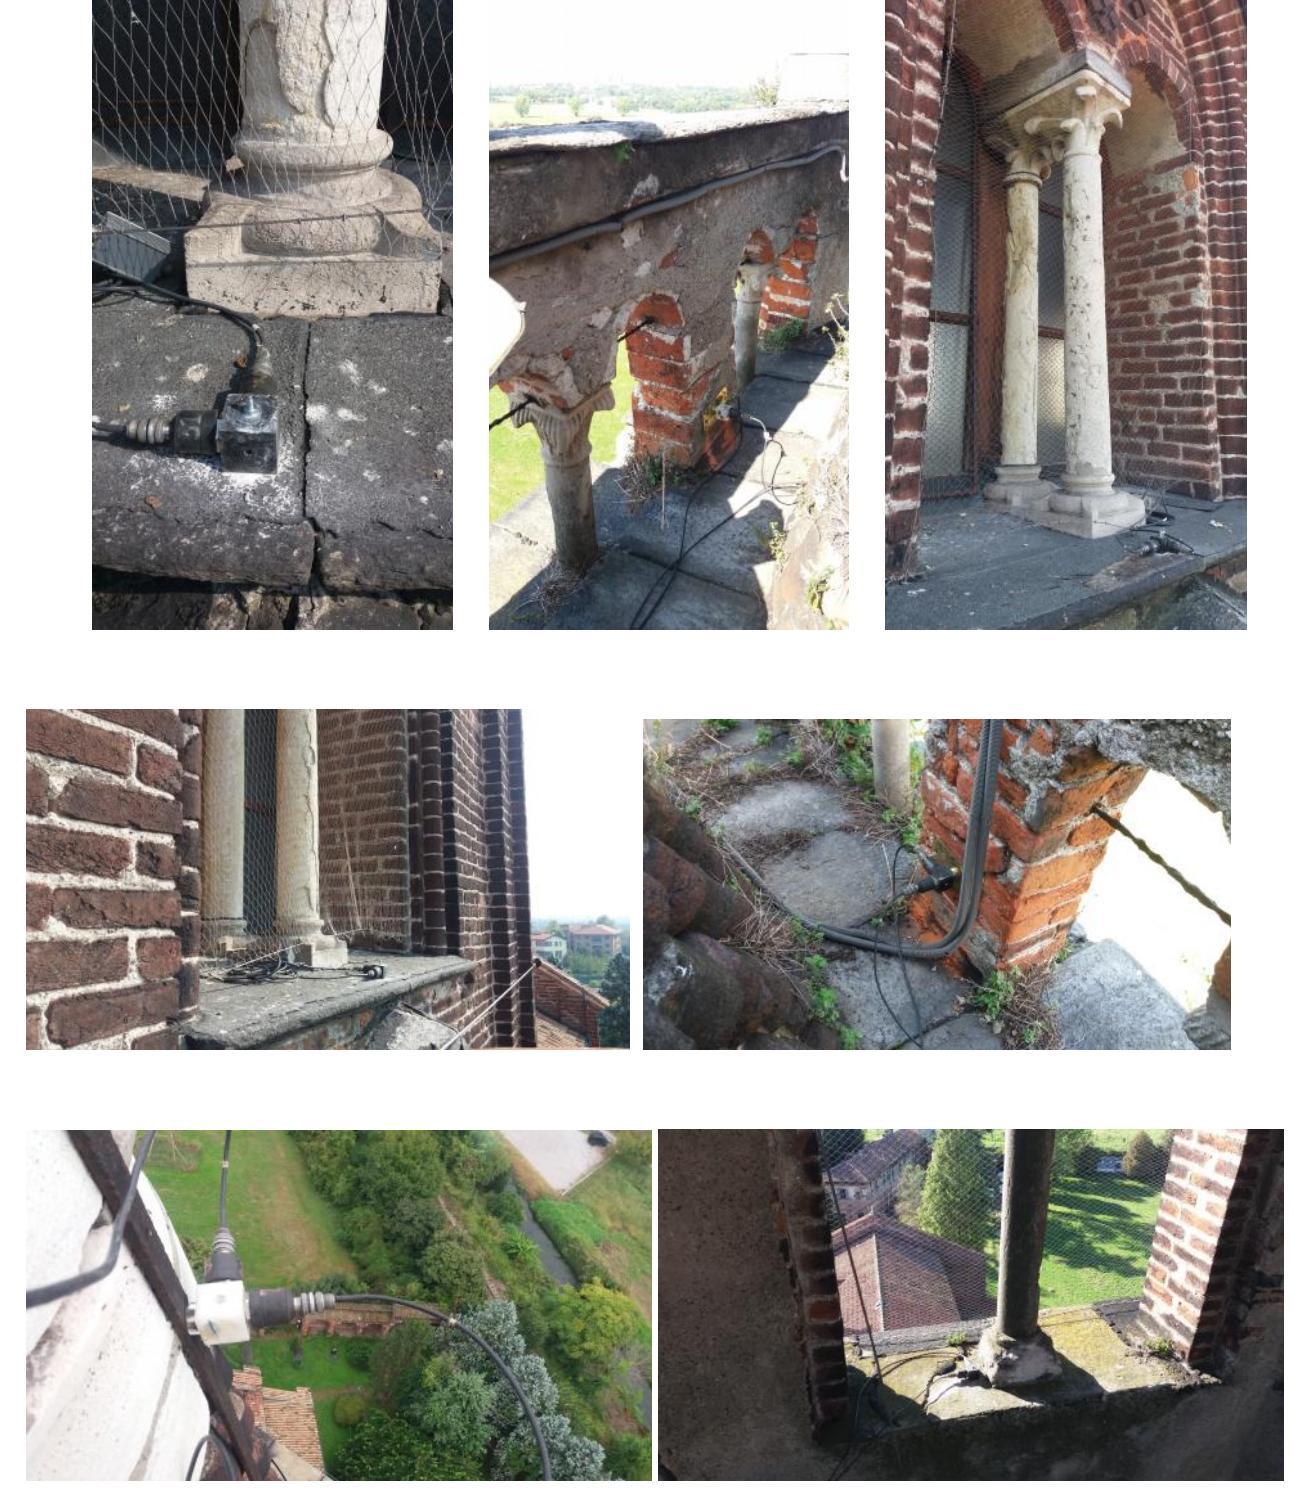
Sensori di misura accelerometrici installati sulla Torre Nolare

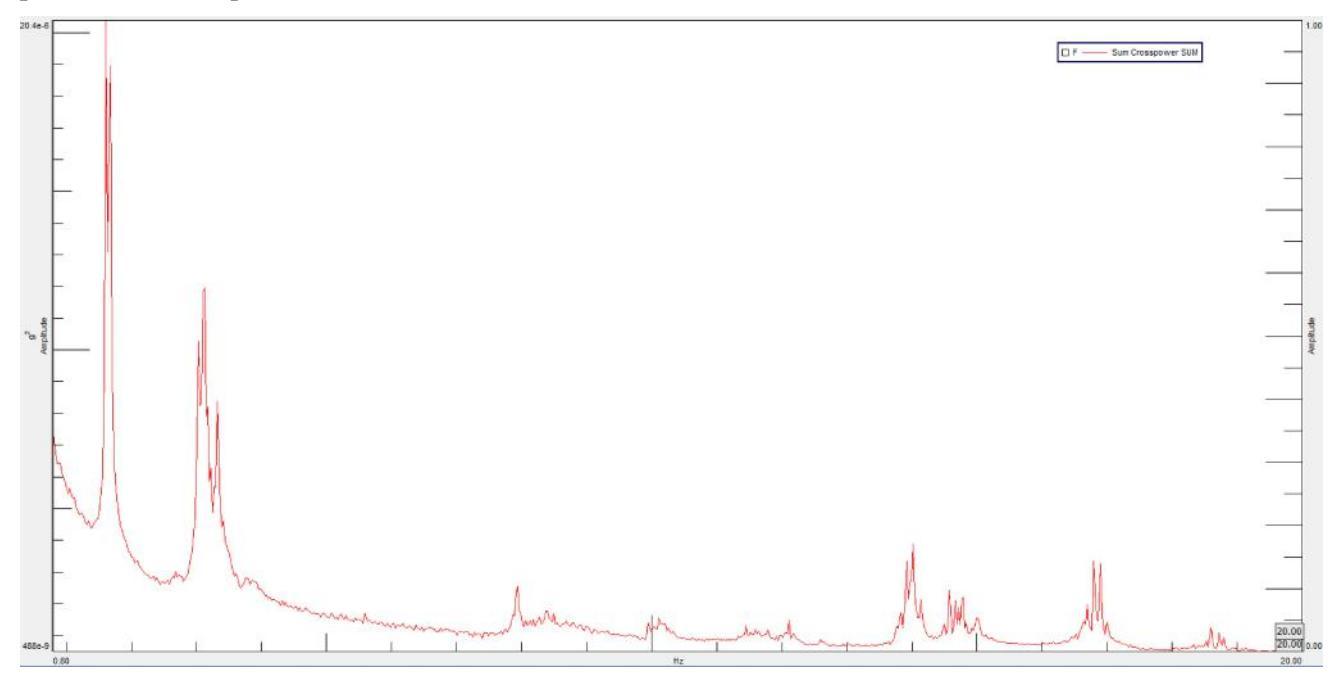
Diagramma di stabilizzazione da 0 a 20 Hz

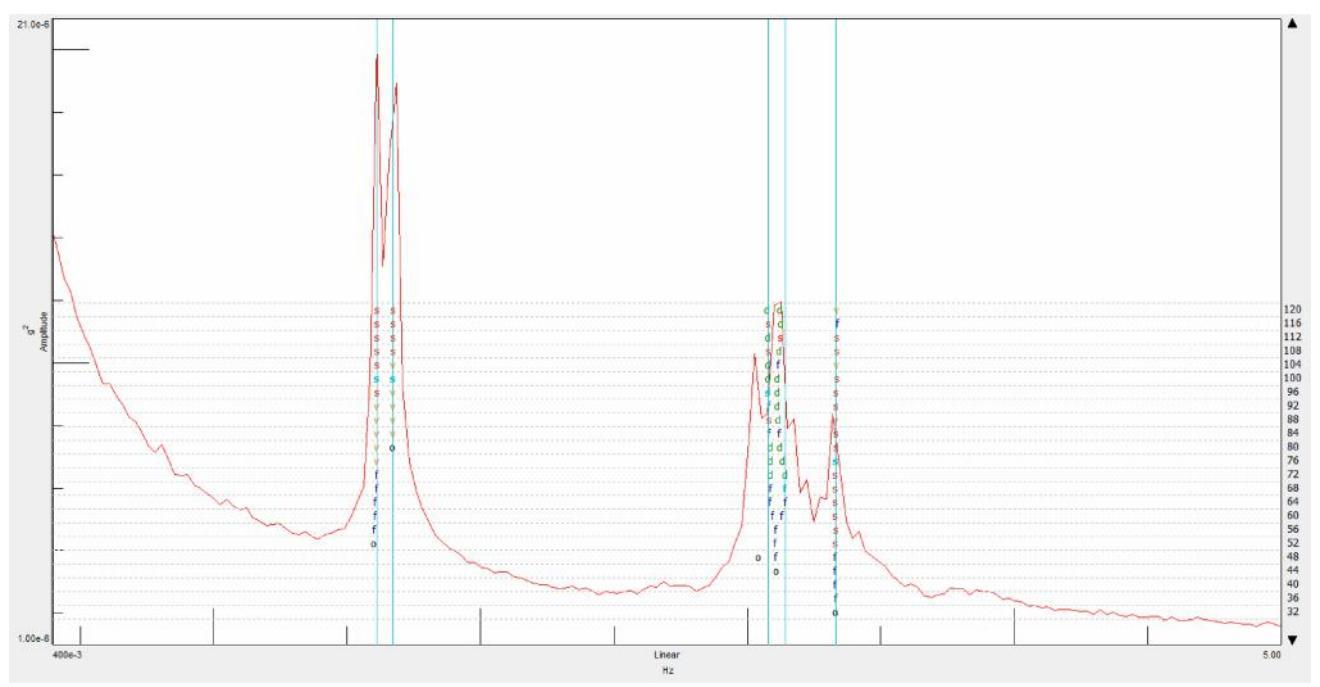
Diagramma di stabilizzazione tra 0 Hz – 5 Hz ( $f_1$ =1,61 Hz;  $f_2$ =1,67 Hz;  $f_3$ =3,08 Hz;  $f_4$ =3,15 Hz;  $f_5$ =3,33 Hz)

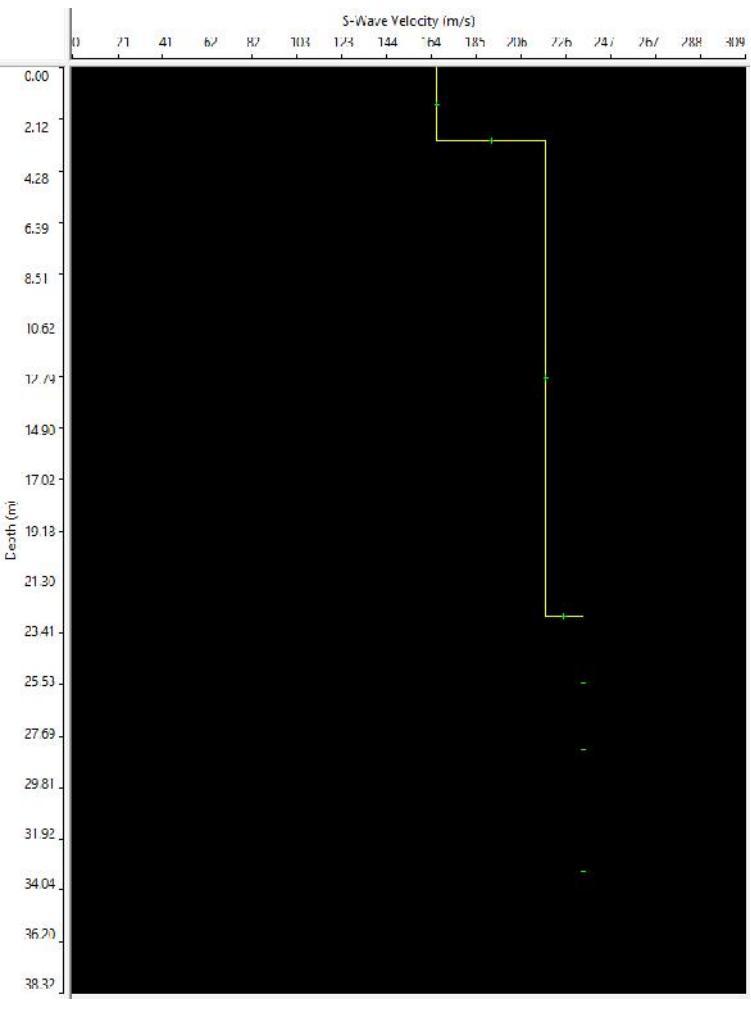
Profilo del modello sintetico di calcolo

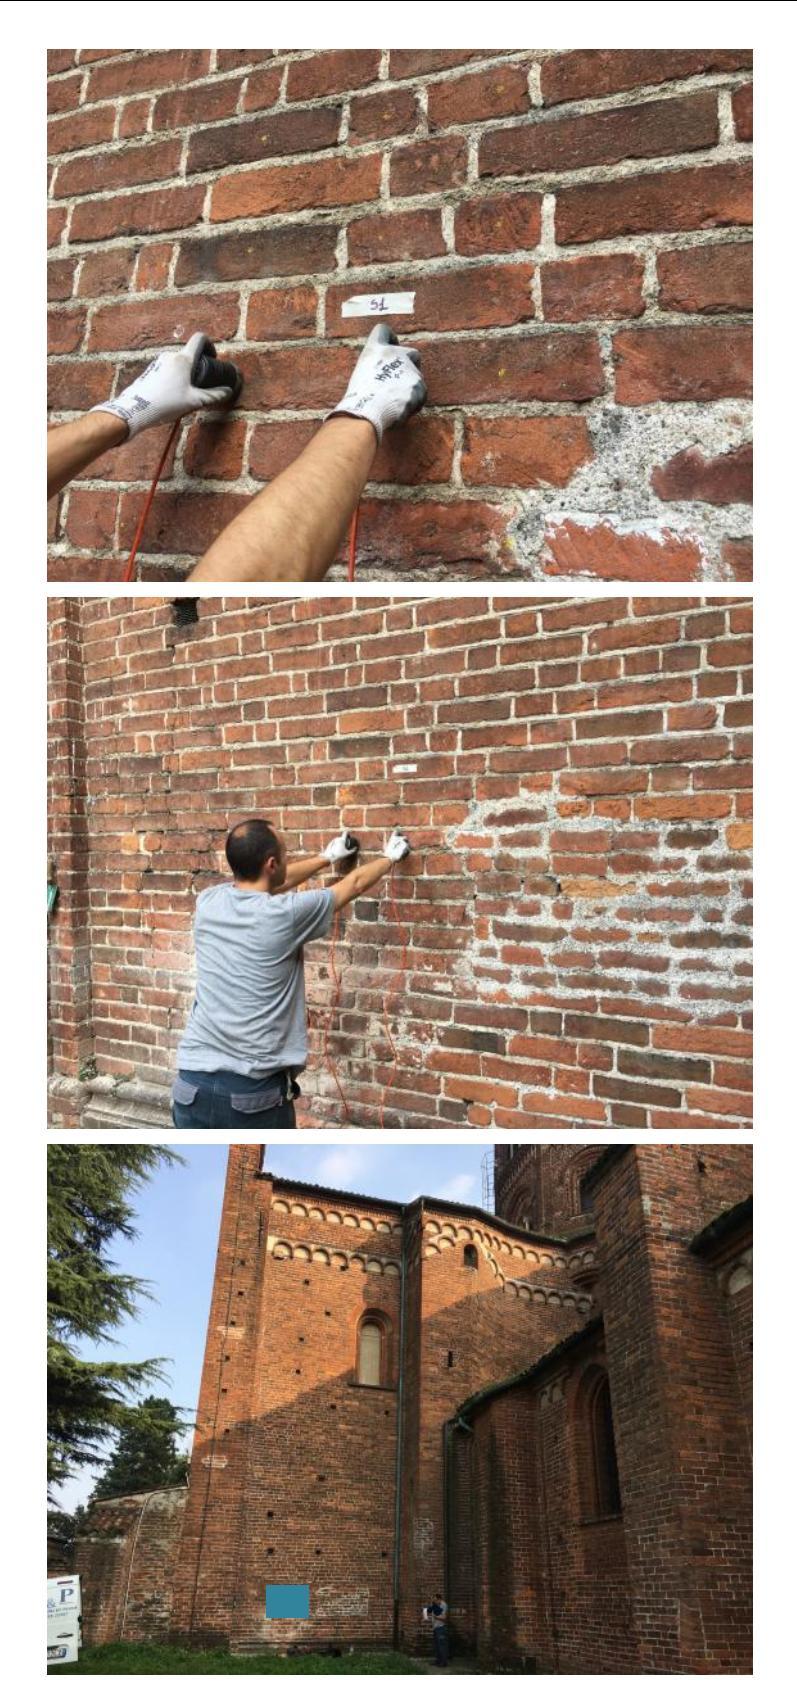
Area di prova (riquadro azzurro /  $1m \times 1m$ ) posizionato a circa 125 cm da terra e a circa 85 cm dallo spigolo del muro di sinistra.

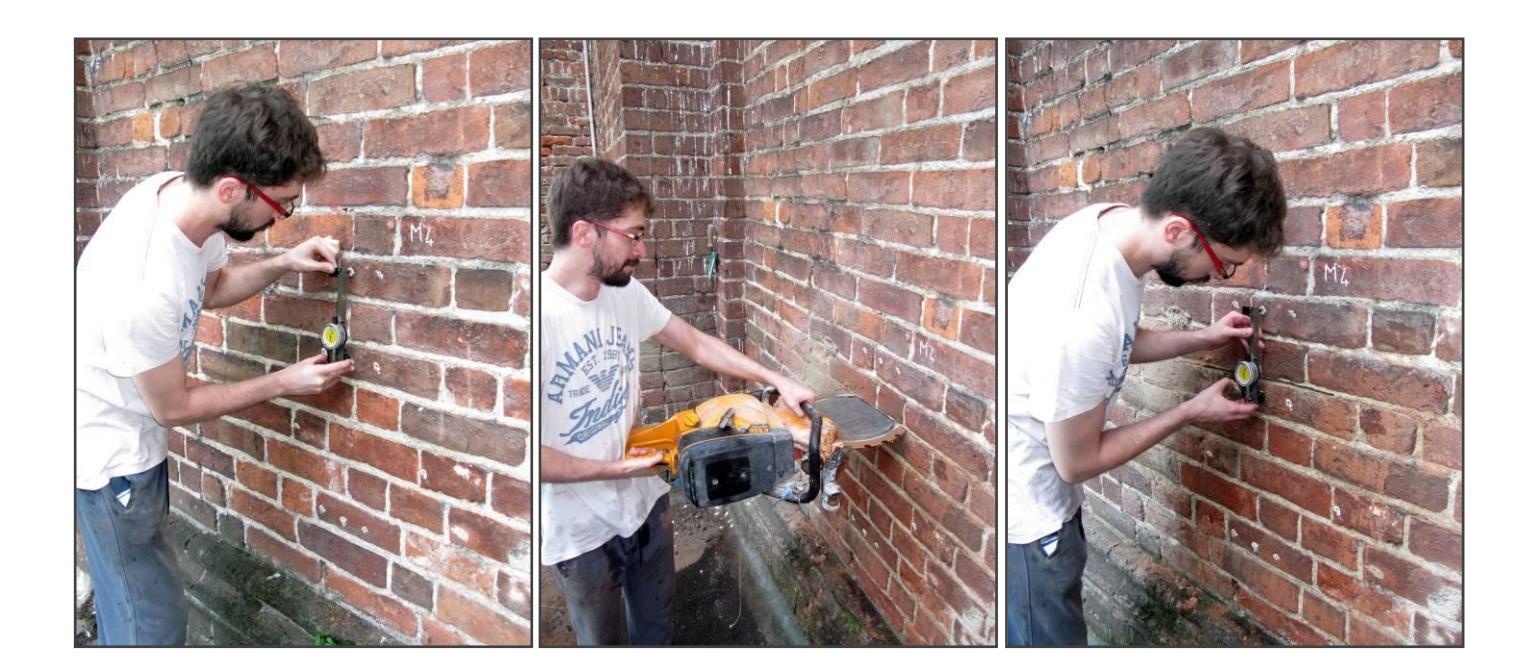
Fasi di esecuzione della prova con martinetto piatto singolo Lettura prima del taglio – Esec. del taglio – lettura dopo il taglio

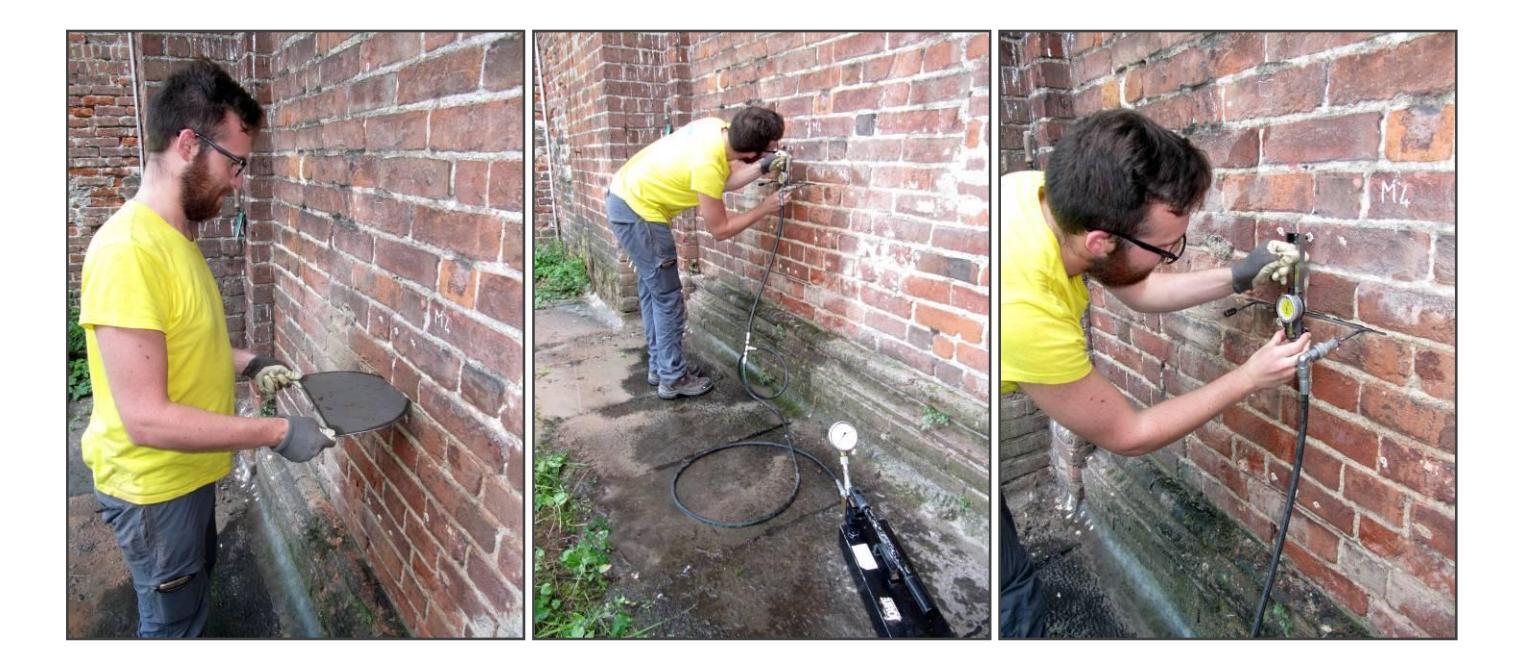
Fasi di esecuzione della prova con martinetto piatto singolo Ins. del martinetto – ripristino del carico

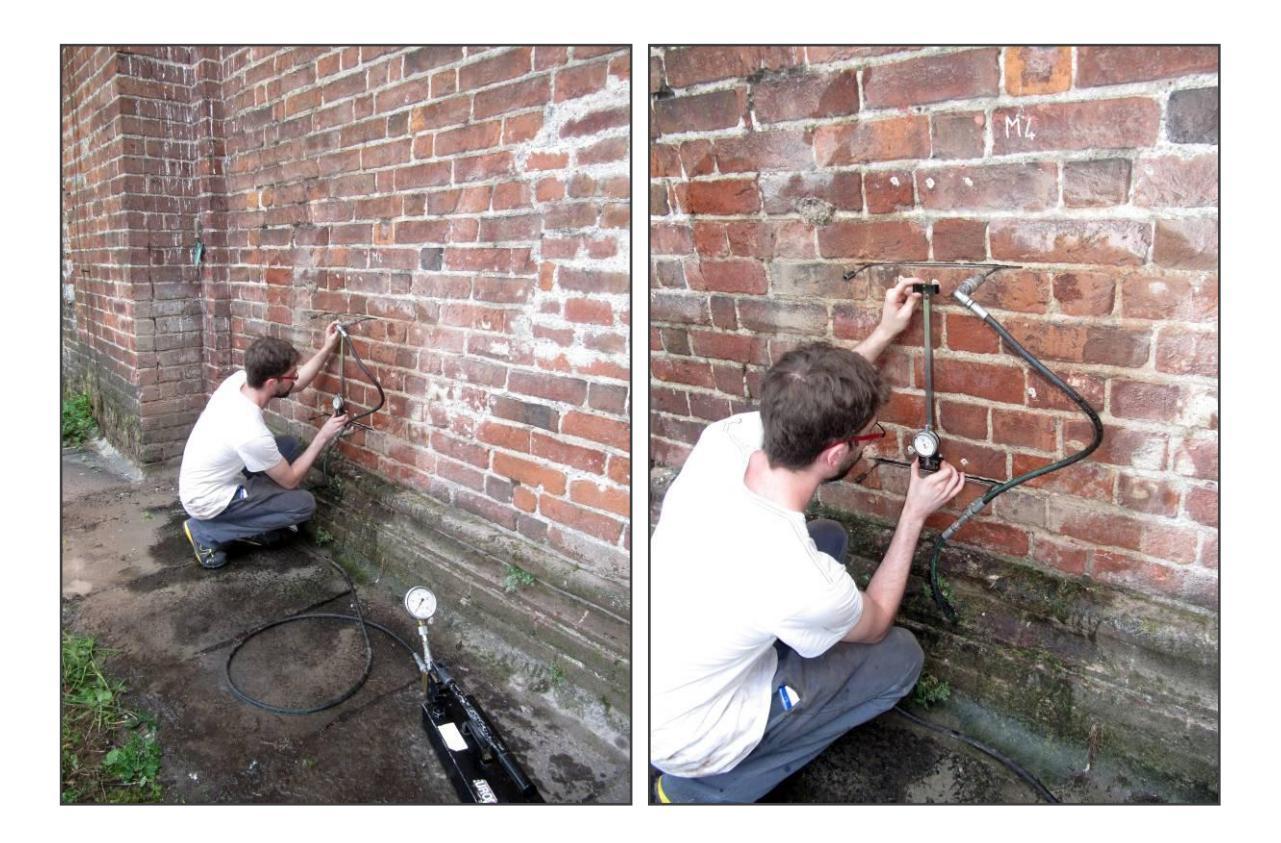
Fase di esecuzione della prova con due martinetti piatti

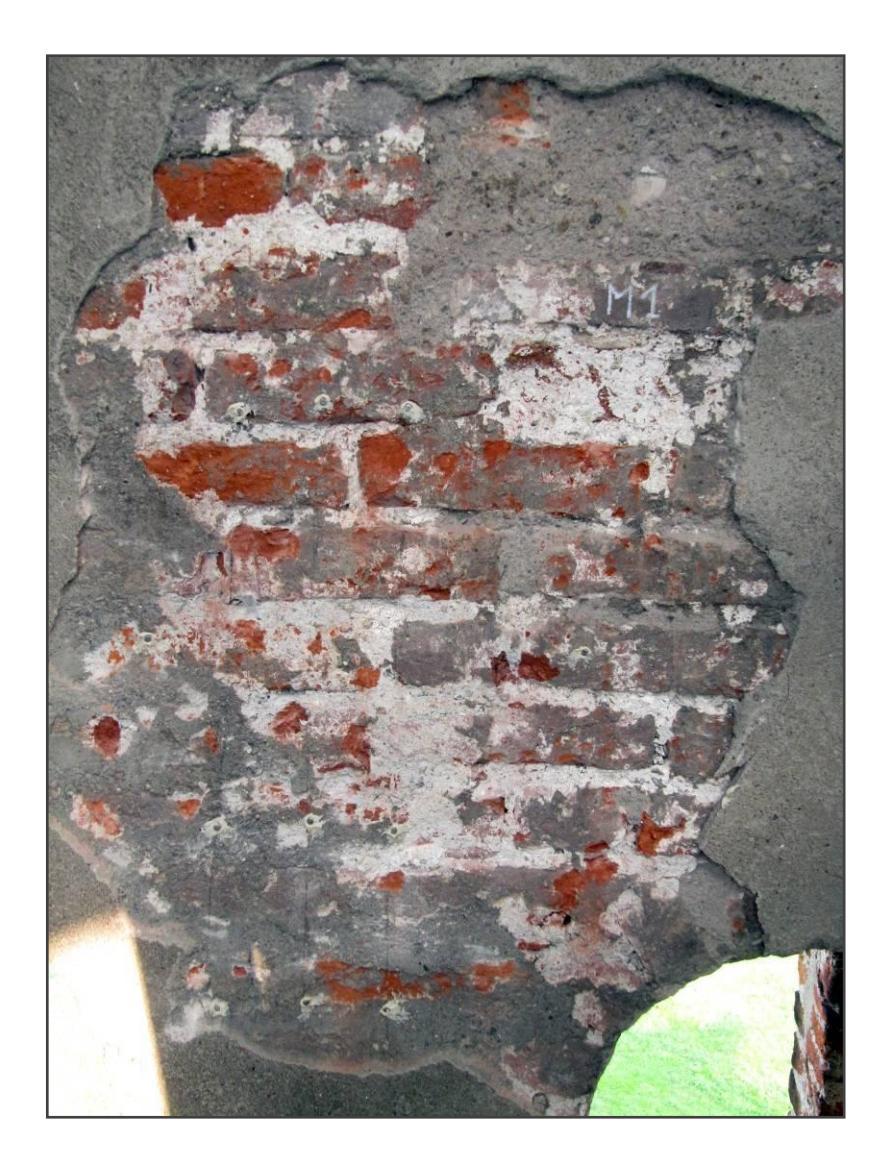
#### PROVA CON MARTINETTI PIATTI DETERMINAZIONE DELLE CARATTERISTICHE DI DEFORMABILITA' RIPRESA FOTOGRAFICA DELLA TESSITURA MURARIA DEL PARAMENTO PROVA M1B

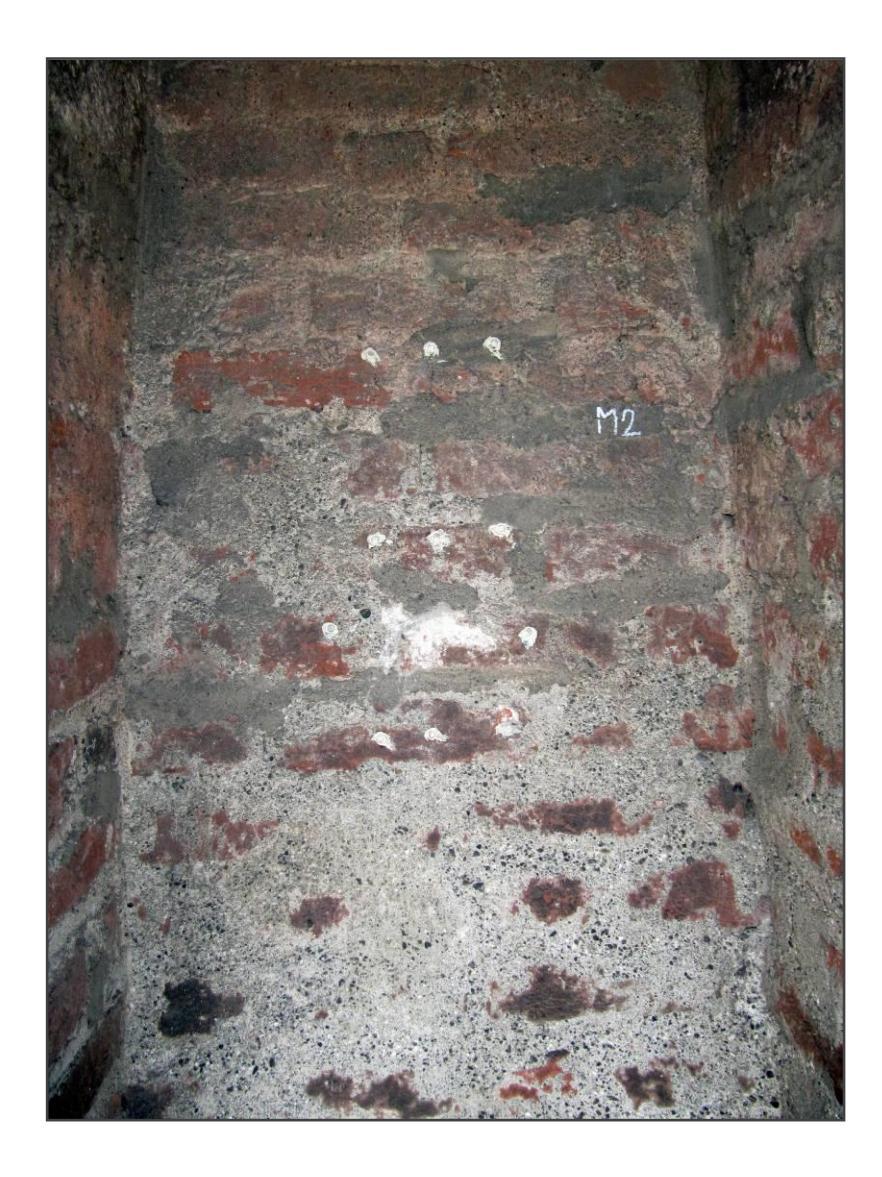
#### PROVA CON MARTINETTI PIATTI DETERMINAZIONE DELLE CARATTERISTICHE DI DEFORMABILITA' RIPRESA FOTOGRAFICA DELLA TESSITURA MURARIA DELLA VOLTA PROVA M2B

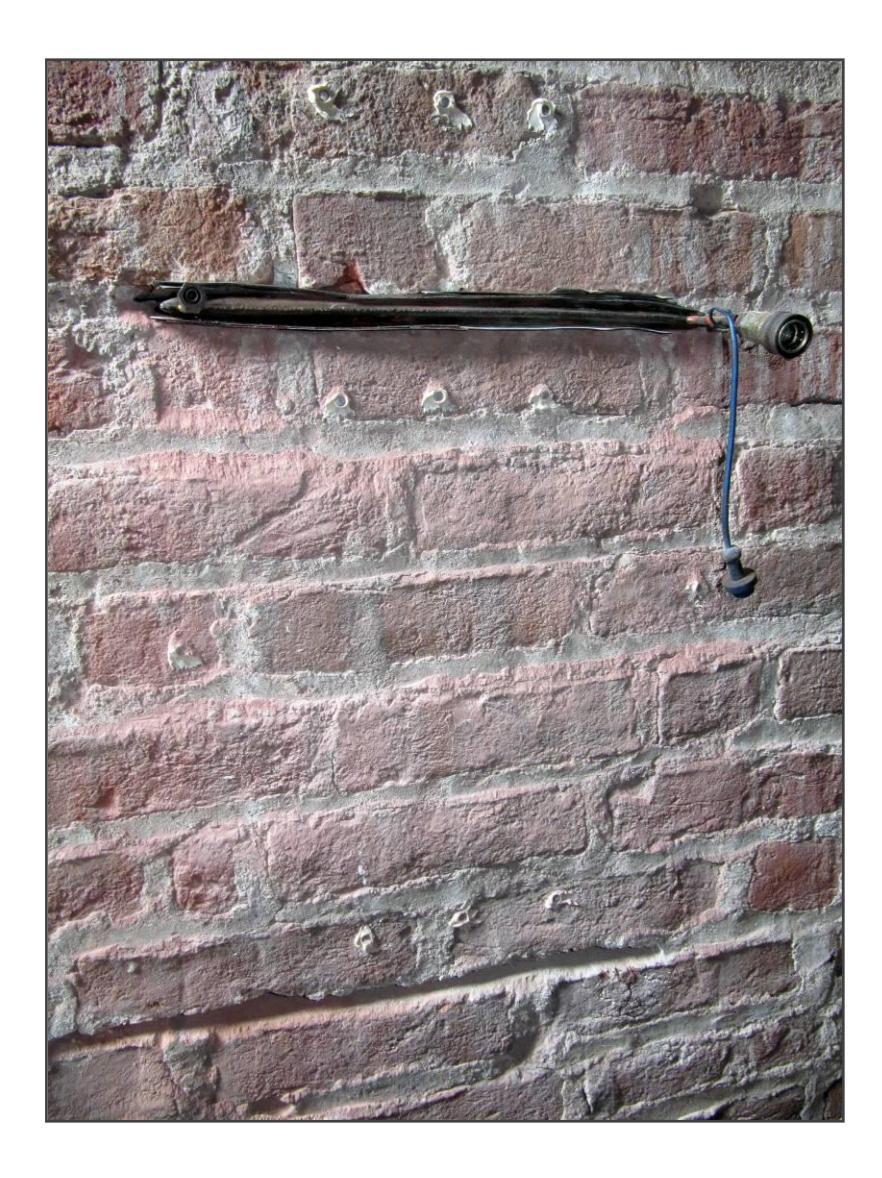
## PROVA CON MARTINETTI PIATTI DETERMINAZIONE DELLE CARATTERISTICHE DI DEFORMABILITA' RIPRESA FOTOGRAFICA DELLA TESSITURA MURARIA DELLA VOLTA PROVA M3B

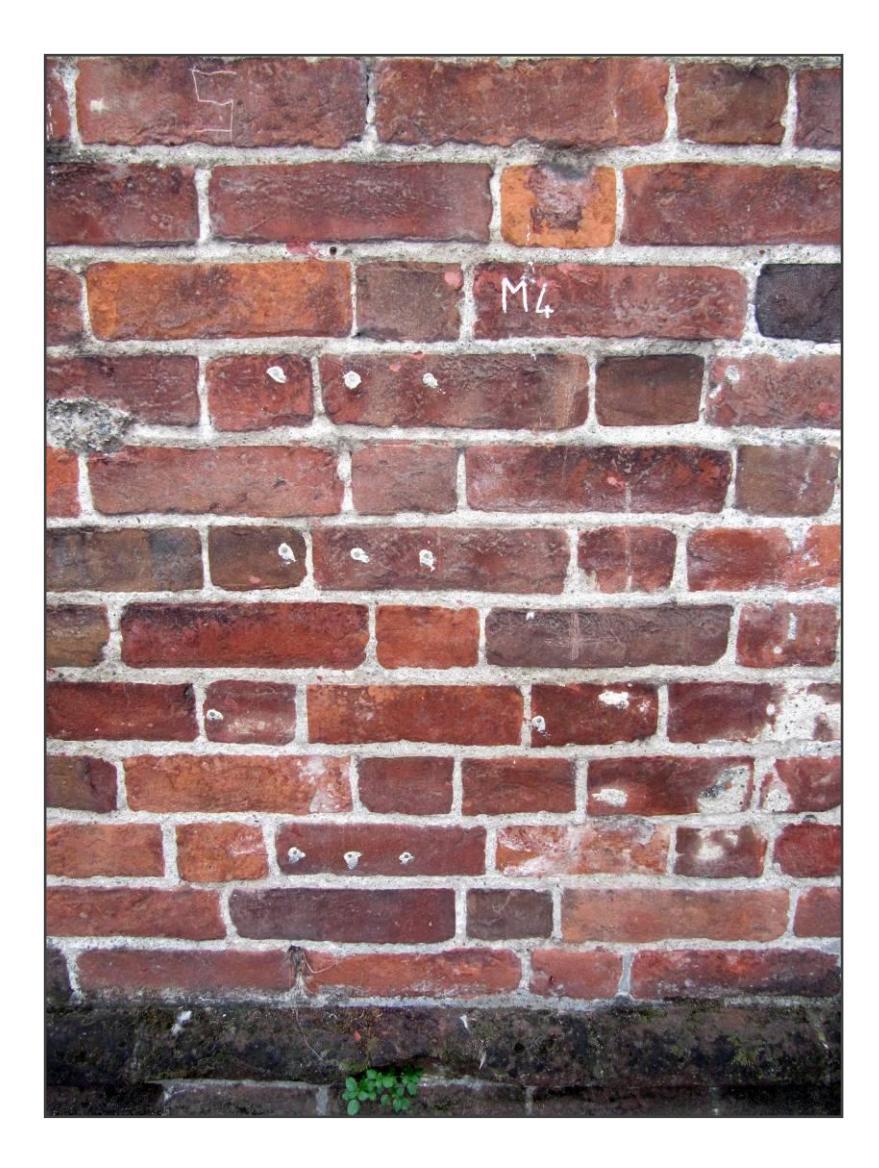
#### PROVA CON MARTINETTI PIATTI DETERMINAZIONE DELLE CARATTERISTICHE DI DEFORMABILITA' RIPRESA FOTOGRAFICA DELLA TESSITURA MURARIA DELLA VOLTA PROVA M4B
